## ÖVERLÅTELSEBESIKTNING

### Överlåtelsebesiktning av fastighet enligt jordabalken för säljare

| Adress | Jonebergsvägen 13, 272 34 Simrishamn |
| Fastighetsbeteckning | Simrishamn Ugglan 19 |

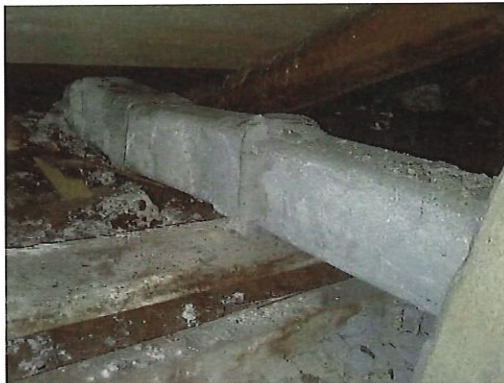
Det finns ett oisolerat ventilationsrör på vinden. Se riskanalys 1.

Det finns blåbetongbitar kring murstocken. Jag rekommenderar att man tar bort bitarna kring murstocken. (krossade bitar)

Oisolerade ventilationsrör utgör en risk för att skador kan komma att uppstå i ett kallt utrymme om kondens inträffar.

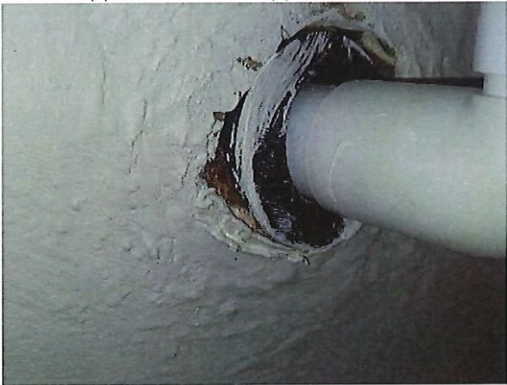
| Toaletten | Vaskavloppsröret sticker upp för lite ovanför väggen. Se riskanalys 2.<br> |

2. När vaskavloppsröret inte sticker upp tillräckligt över väggen är det svårt att täta kring röret vilket kan orsaka skador i kringliggande konstruktioner. Vidare är detta en avvikelse från branschreglerna.

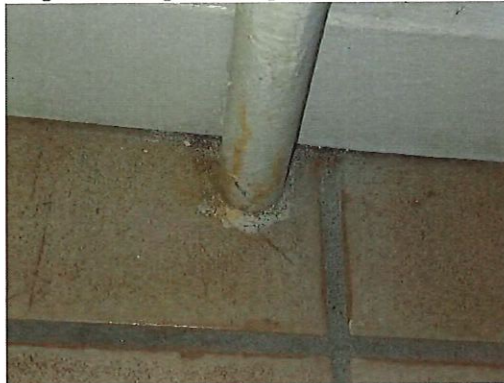
Toaletten

Rör genomföringar finns i golvet. Se riskanalys 2.

Vaskavloppsroret sticker upp för lite ovanför klinkergolvet. Se riskanalys 2.

Rör genomföringar i våtzon 1 kan innebära en risk för att skador kan komma att uppstå ifall det är otätheter eller bristfälligt tätat kring rören. Vidare är detta en avvikelse från dagens branschregler.

När vaskavloppsröret inte sticker upp tillräckligt över klinkern är det svårt att täta kring röret. Det försvårar även möjligheten att upptäcka ett läckage i skarven vilket kan orsaka skador i kringliggande konstruktioner. Vidare är detta en avvikelse från branschreglerna.

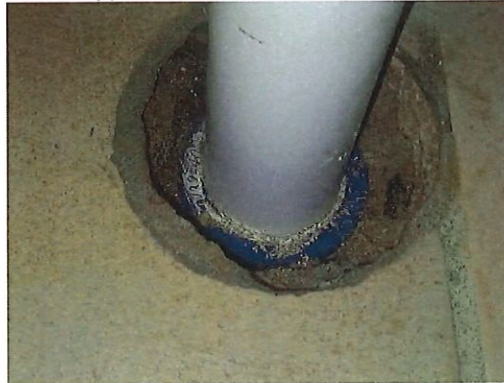
Bomljud noterades på några av klinkerplattorna.

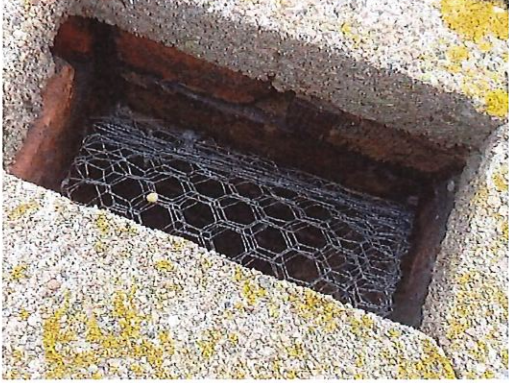
| Tak | <p>Det finns en skada och en torrspricka i vindskivorna.</p> <p>Målningsbehov/underhållsbehov noterades på vindskivorna.</p> <p>Det saknas fog kring en del av tegelstenarna i skorstenen.</p> <p>Det saknas ett väderskydd på skorstenen. Se riskanalys 4.</p> |
