Frågelista - Fastighet

Objekt Fastigheten Simrishamn Mellby 27:39 med adress Horsåkravägen 23, 277 31 Kivik

Besiktningssprotokoll

Anticimex Trygghetsavtal

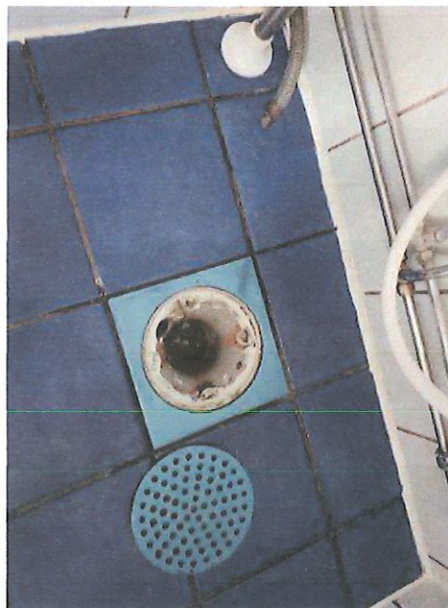
Golvbrunn tillverkad före 1991.

Golvbrunnen i utrymmet är äldre och dess tekniska livslängd är uppnådd, vilket ökar risken för vattenskador. Vid en framtida renovering ska brunnen bytas ut för att uppfylla gällande branschregler.

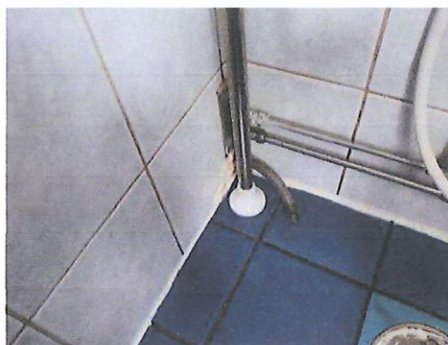
Väggbeklädnad

Genomföring i plats för bad och dusch.

Genomföringen innebär en ökad risk för fuktskador. Var extra noggrann med att hålla vatten borta ifrån genomföringen.

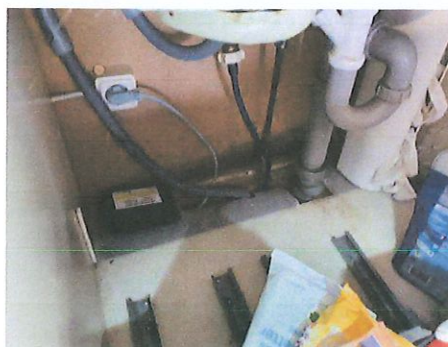
Tätskikt

Fuktskydd finns inte i diskbänksskåp.

Risk finns därför att vatten på grund av läckage från rörledningar ej upptäcks, med fuktrelaterade skador som möjlig följd. Det rekommenderas därför att du installerar vattentät inklädnad i diskbänksskåpet. Alternativt kan en läckagevarnare monteras.

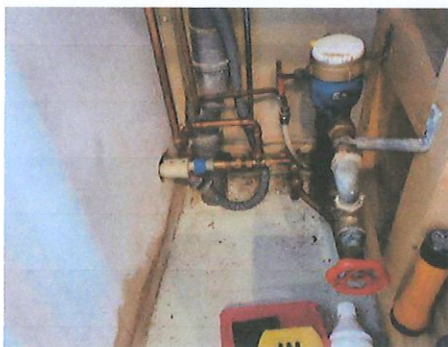
Varmvattenberedare är olämpligt placerad.

Varmvattenberedare är placerad på vind eller i annat utrymme utan fuktskyddat golv med uppvik mot vägg. Eventuellt läckage kan leda till omfattande fuktskador. Vid installationer gjorda efter 2008 är detta ett branschkrav. Rekommendation att montera en läckagevarnare.

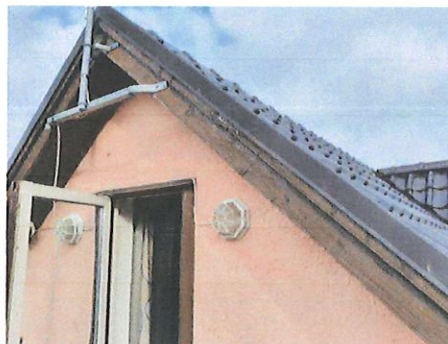
Takbeklädnad

Vindskivor i behov av underhåll.

Paneler och träkonstruktioner där målningsbehov finns riskerar pga. sämre vattenavvisande förmåga att få fuktskador. Detta kan leda till rötskador. Genomför målning och underhåll av vindskivorna. Vid osäkerhet kontaktas fackman.
